HOTĂRÂREA NR. 151

DESFIINTARE CONSTRUCTIE C2

EXPERTIZA TEHNICA

DESFIINTARE CONSTRUCTIE C6

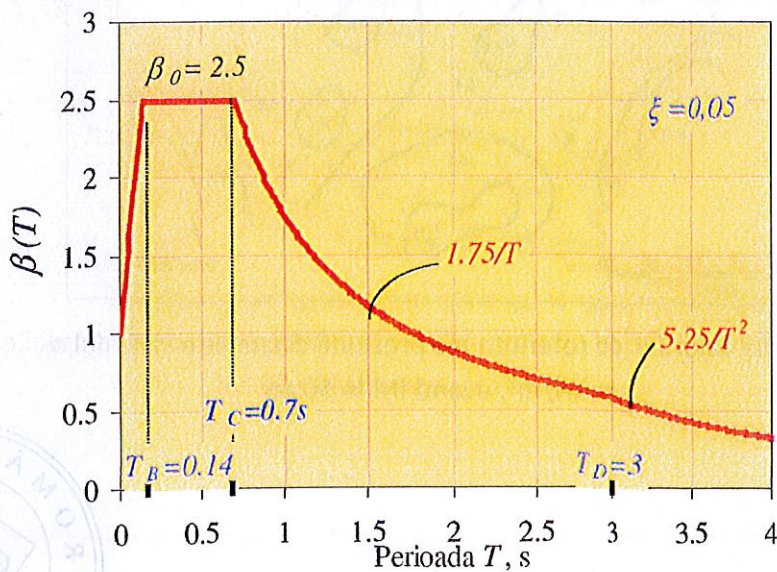
Spectrul de raspuns, $T_c=0,7$ s
